ADMINISTRACION DE FERROCARRILES DEL ESTADO
 GERENCIA DE INFRAESTRUCTURA REGIONAL SUR
 RELEVAMIENTO: Anq. Ymirini Maripacú
 ESCALA: 1:100
 FECHA: Febrero 2022
PLANTA DEL COMUNITO
 REF: PLANO 1

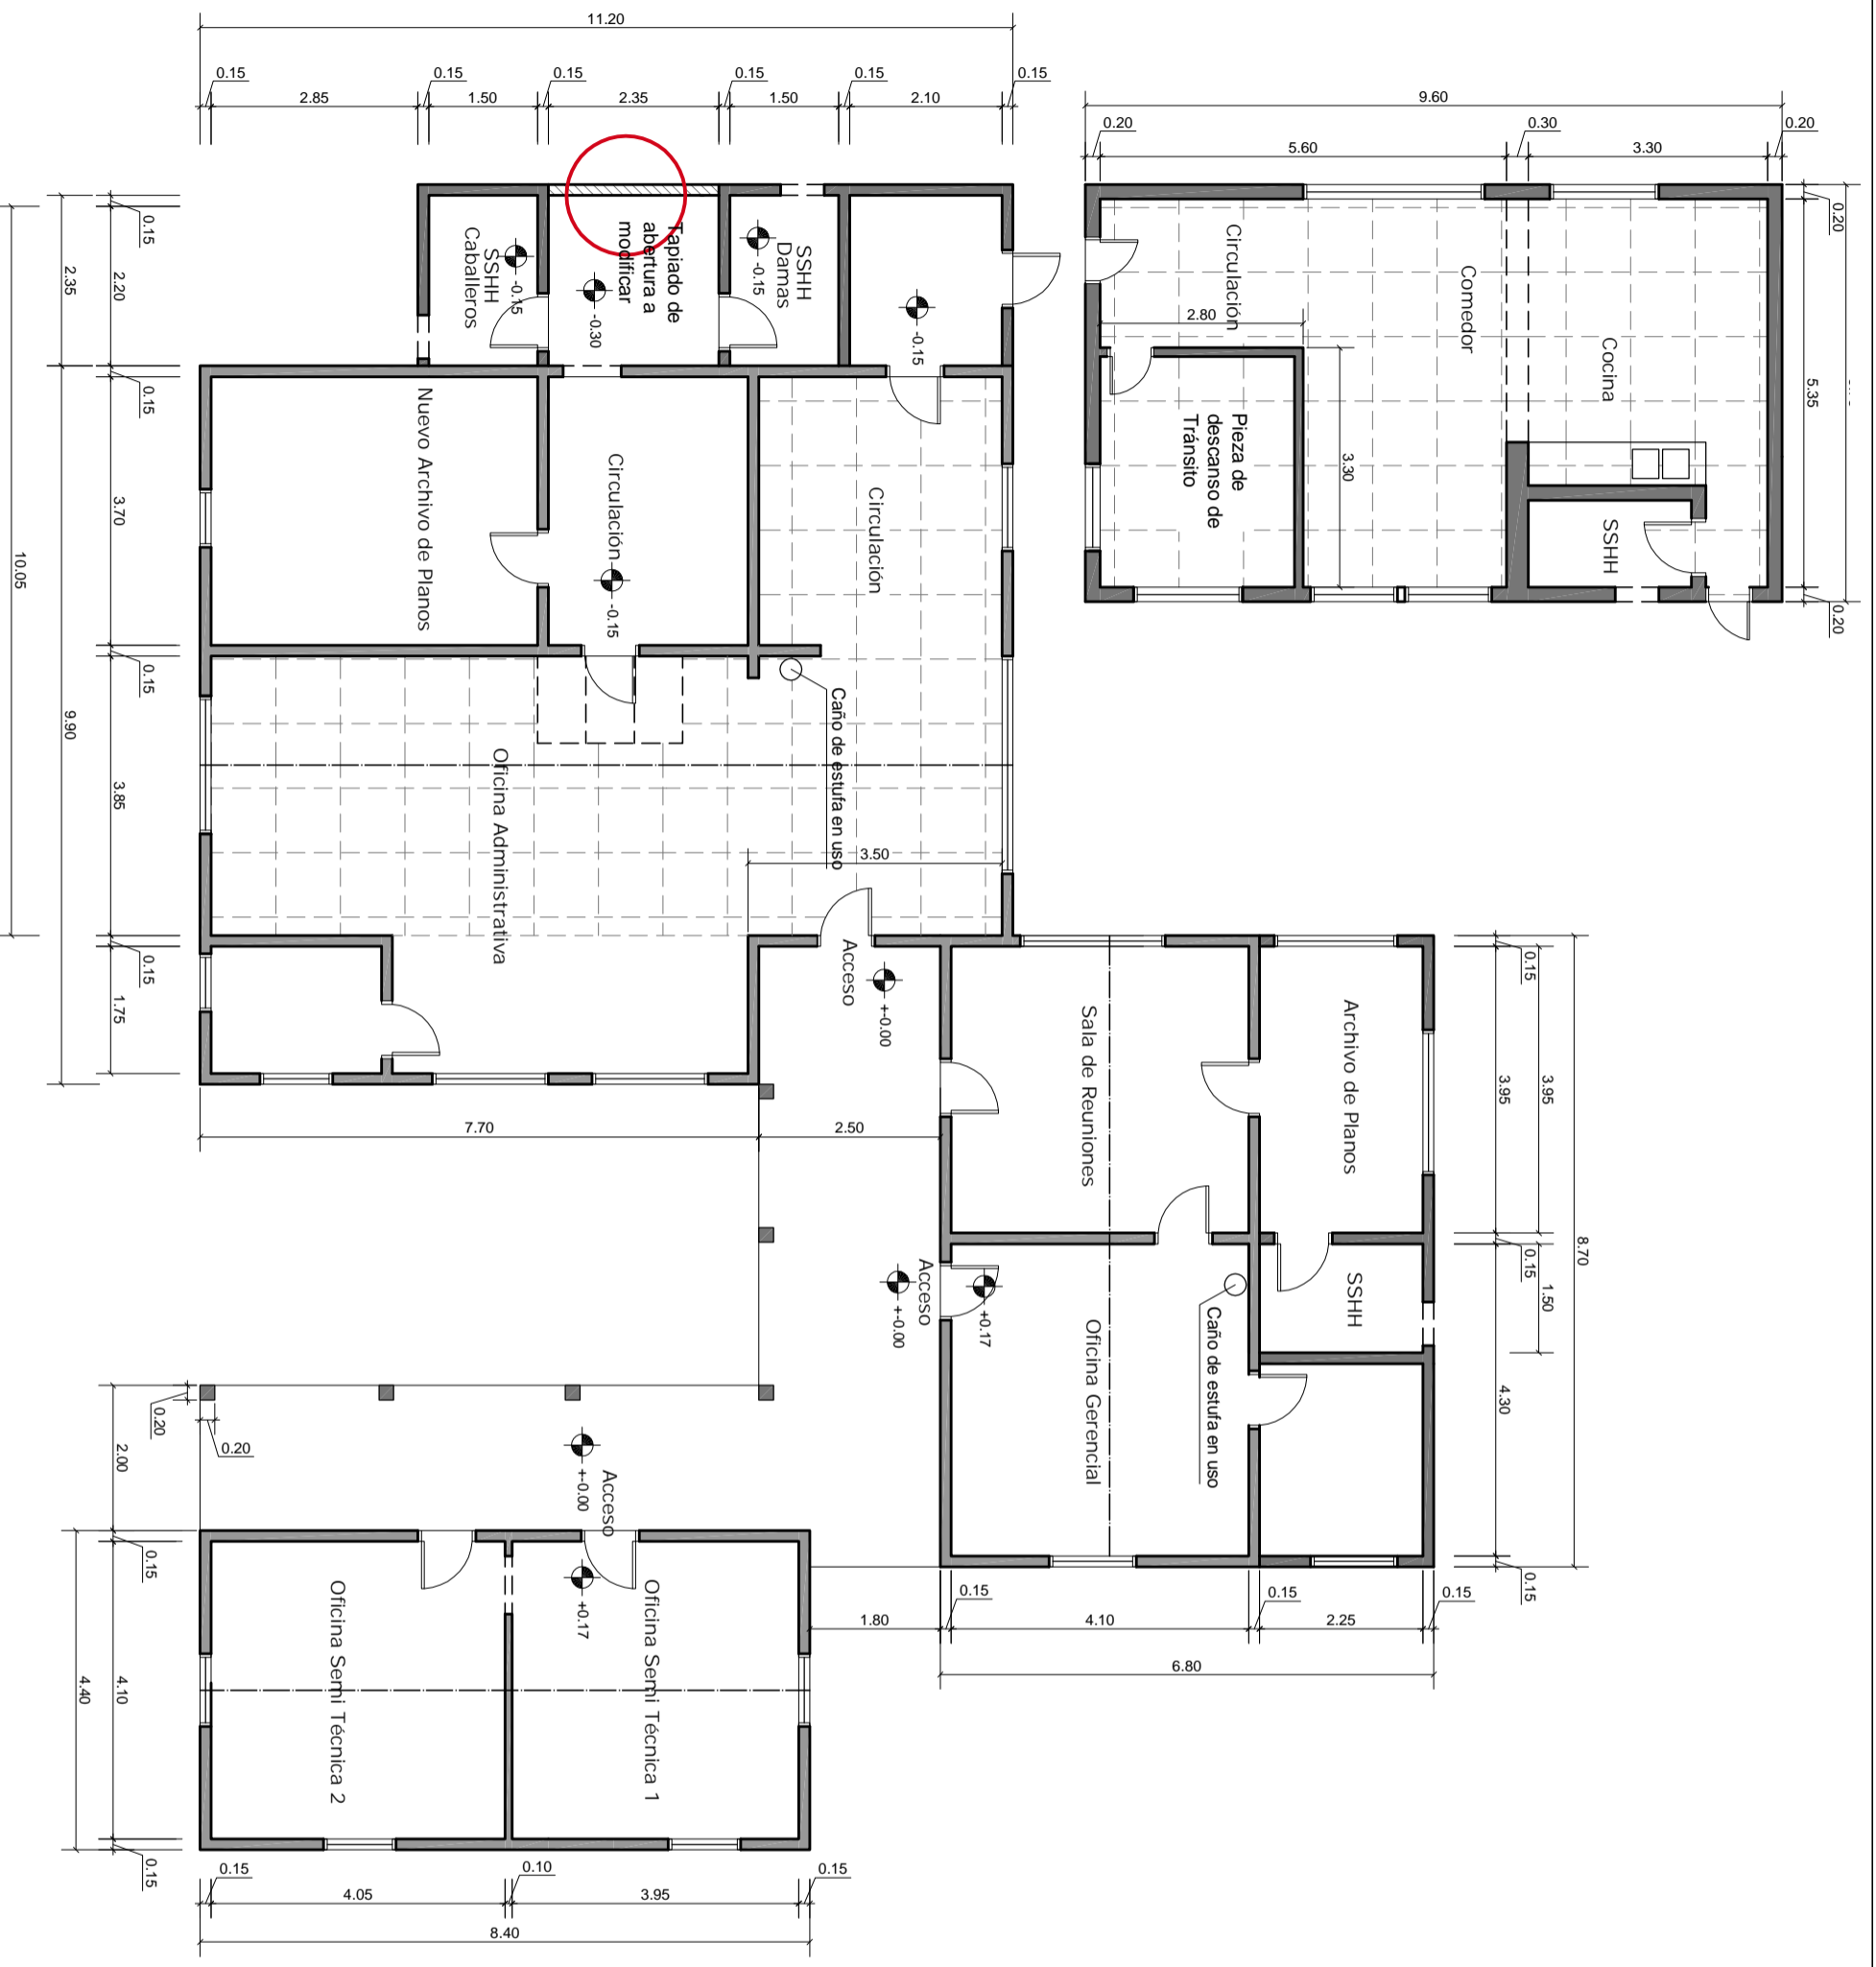
- Proyección de cielorraso en mal estado
- Abertura tapiada a modificar
- Muro liviano: Exterior: chapas de fibrocemento. Interior: madera machimburada pintada
- Muro de mampostería.
- Línea de cumbrera
