EXTERIORES

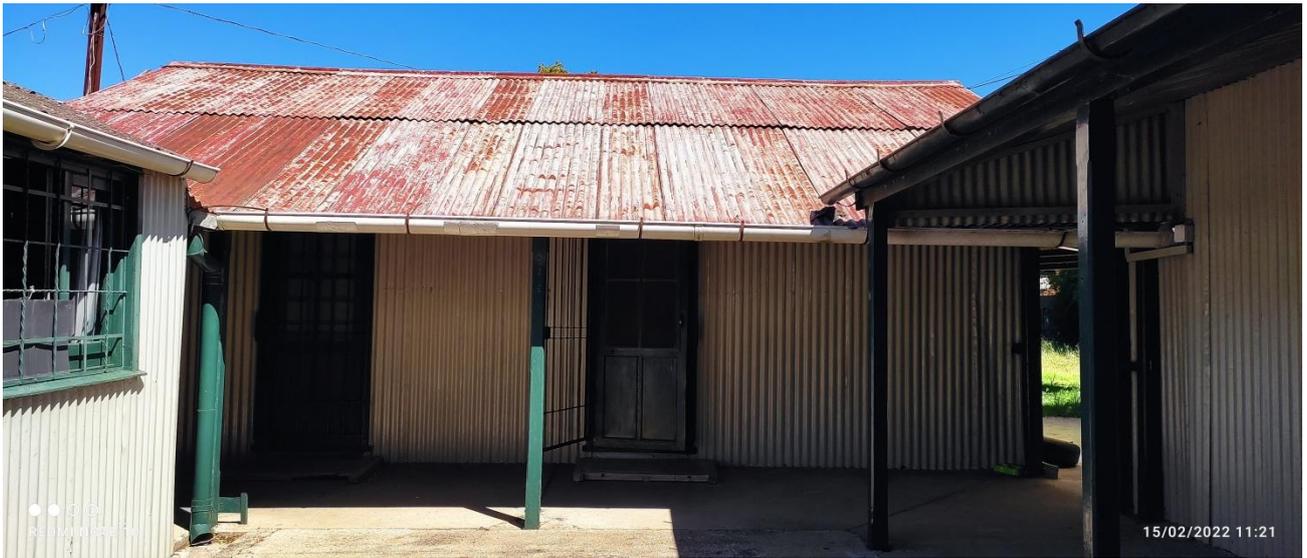
Fachada oficina gerencial con llegada de aleros de oficinas administrativa y semitécnica.

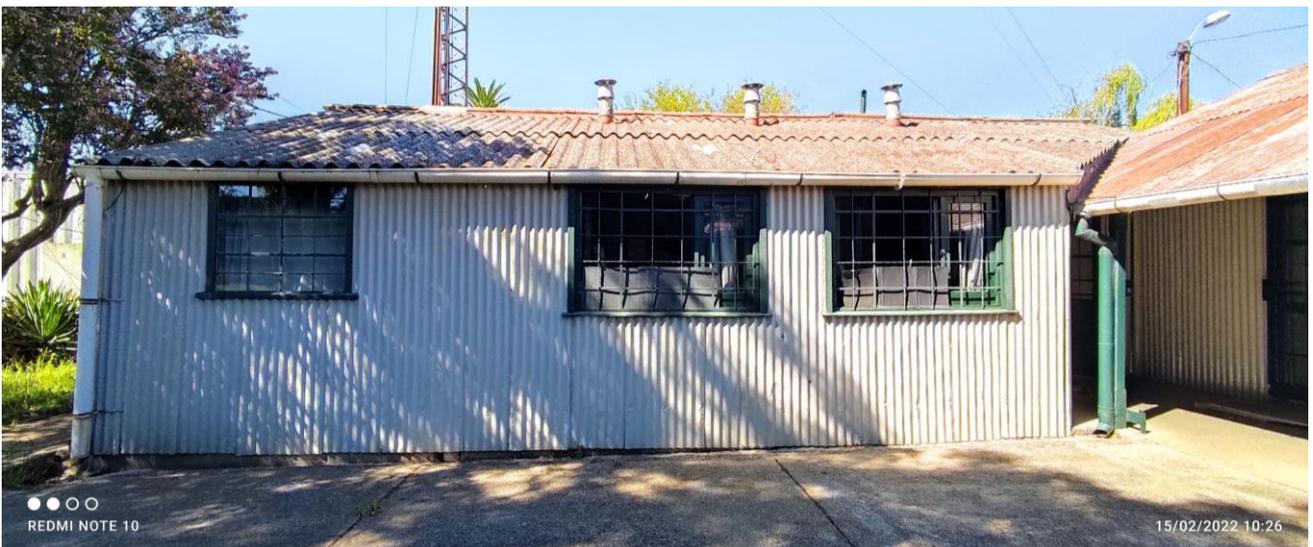
Fachada oficina administrativa.

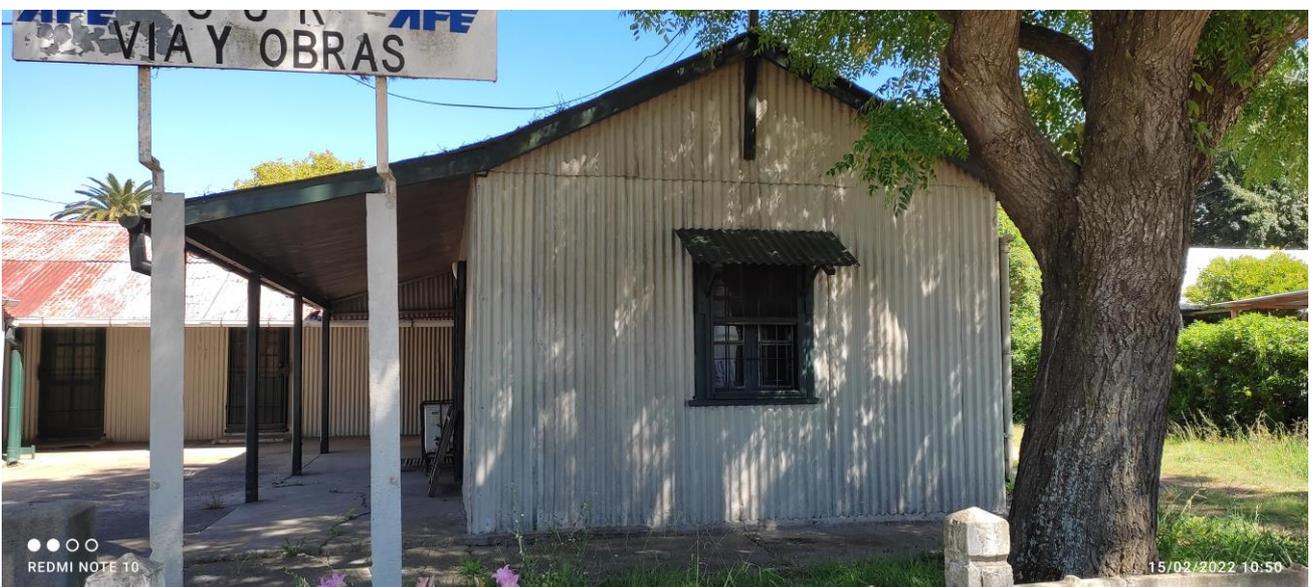
Fachada oeste - oficina semitécnica.

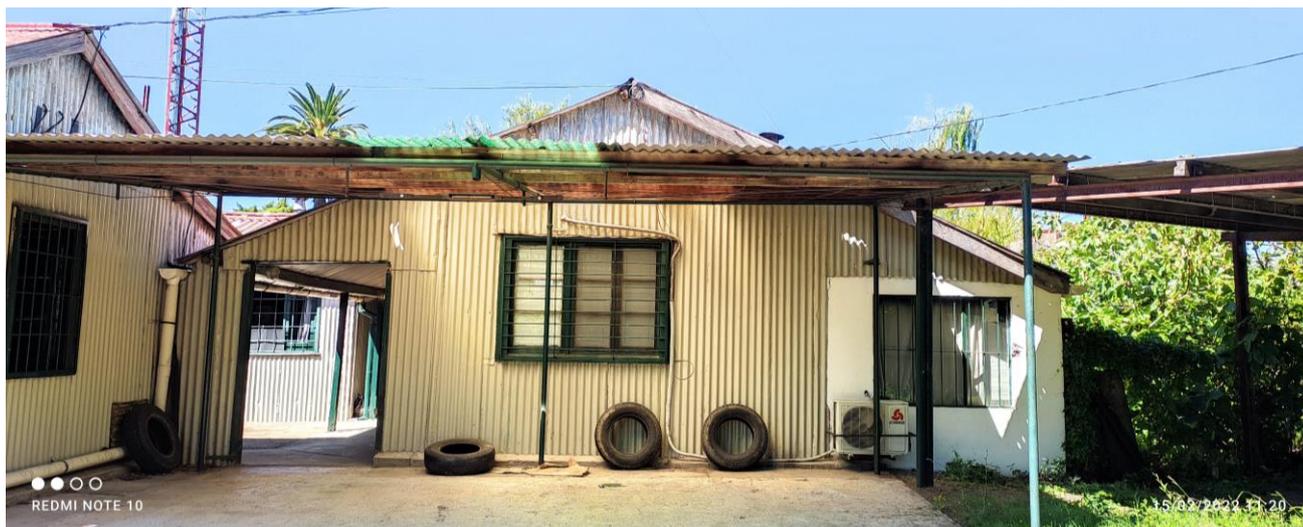
Fachada norte – oficina gerencial. Pretil faltante en media agua.

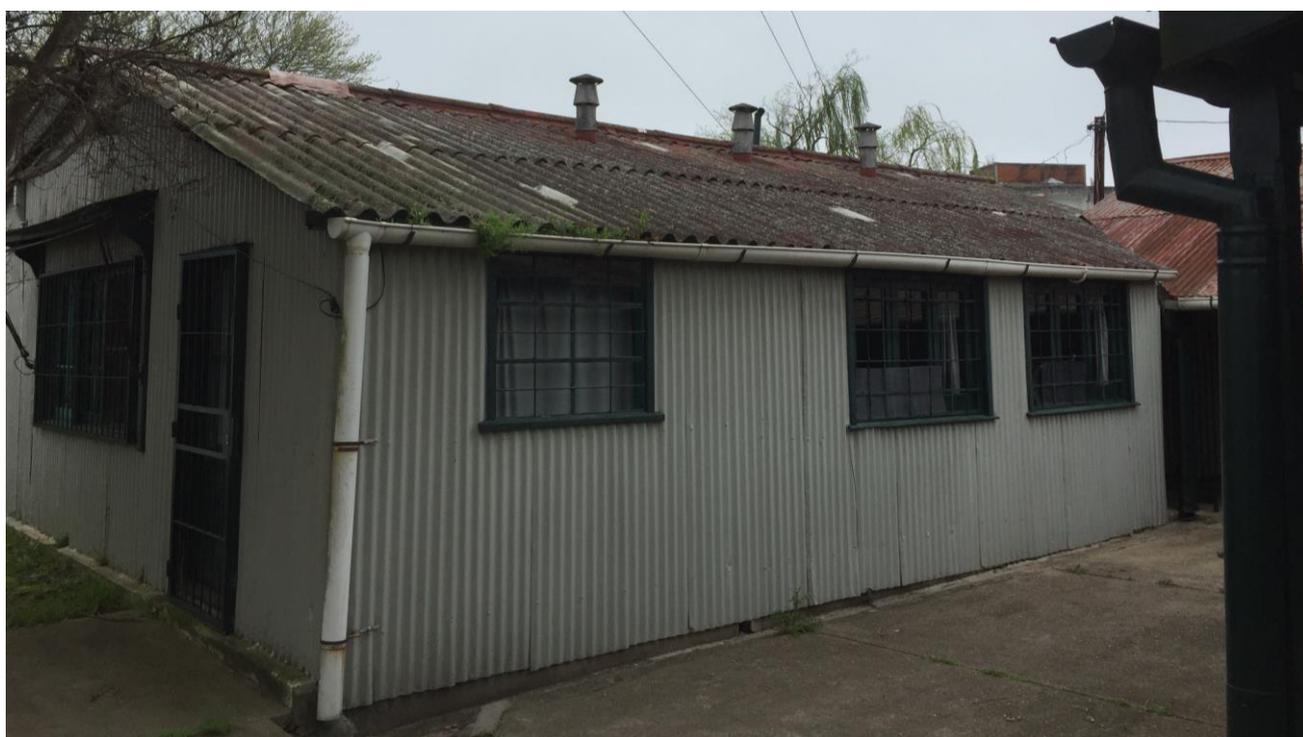
Oficina administrativa: Faltante de pretil en media agua, cumbrera floja, estado de chapas regular, dos chimeneas inutilizadas y vegetación en canalón.

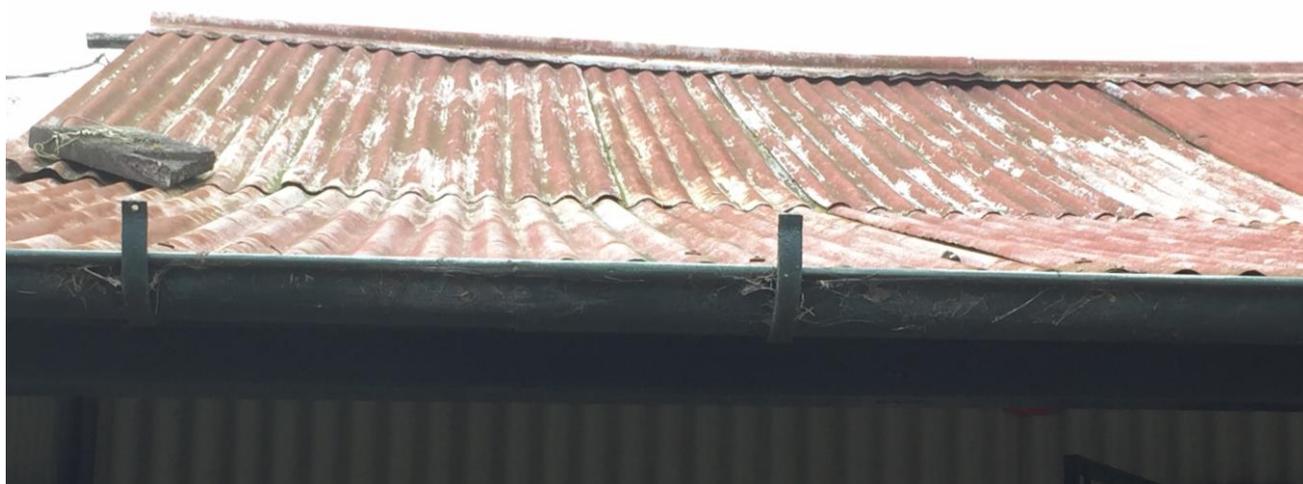
Oficina semitécnica. Chapas y cumbrera en apariencia flojas con desgaste en su pintura.

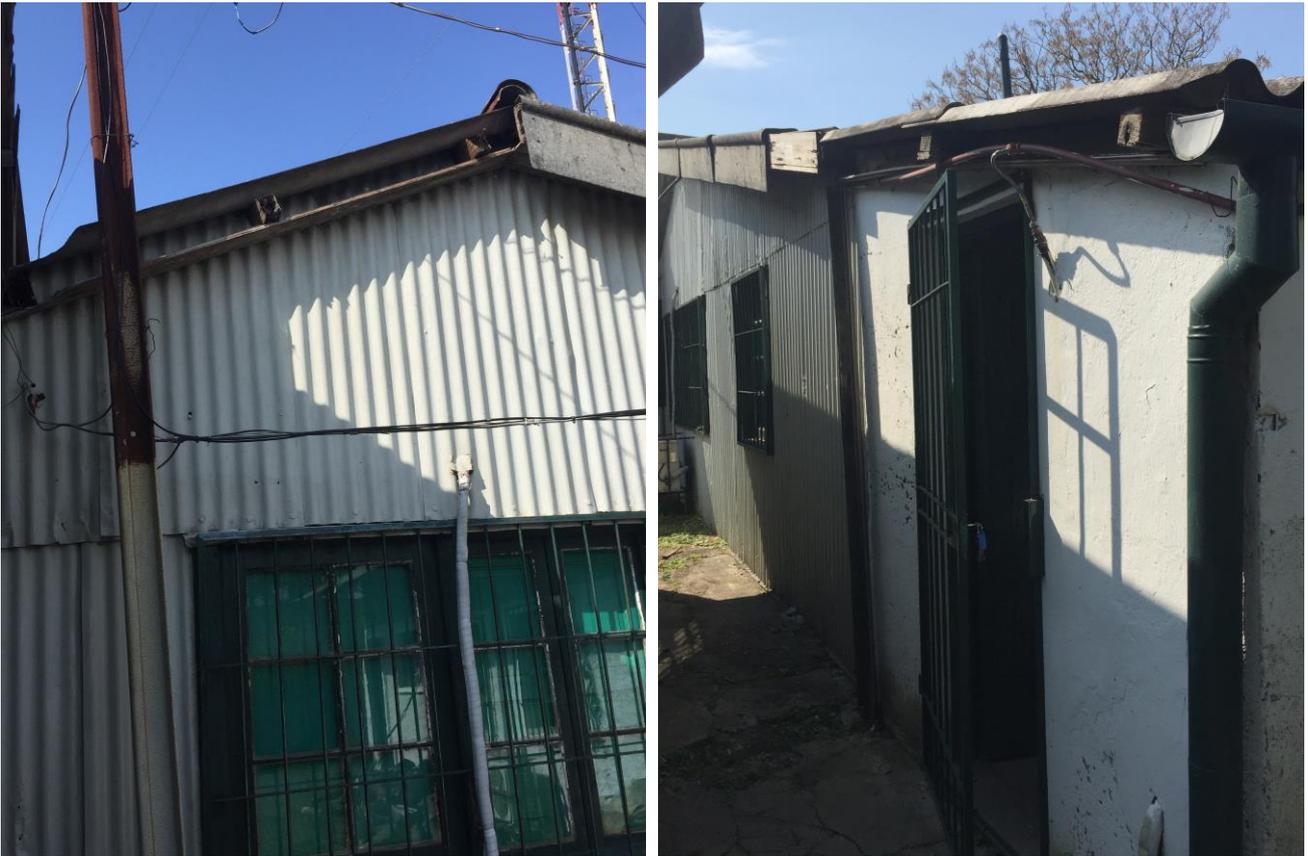
Pasaje entre oficina administrativa y cocina – comedor. Faltante de pretil en media agua y en sector agregado sobre puerta.

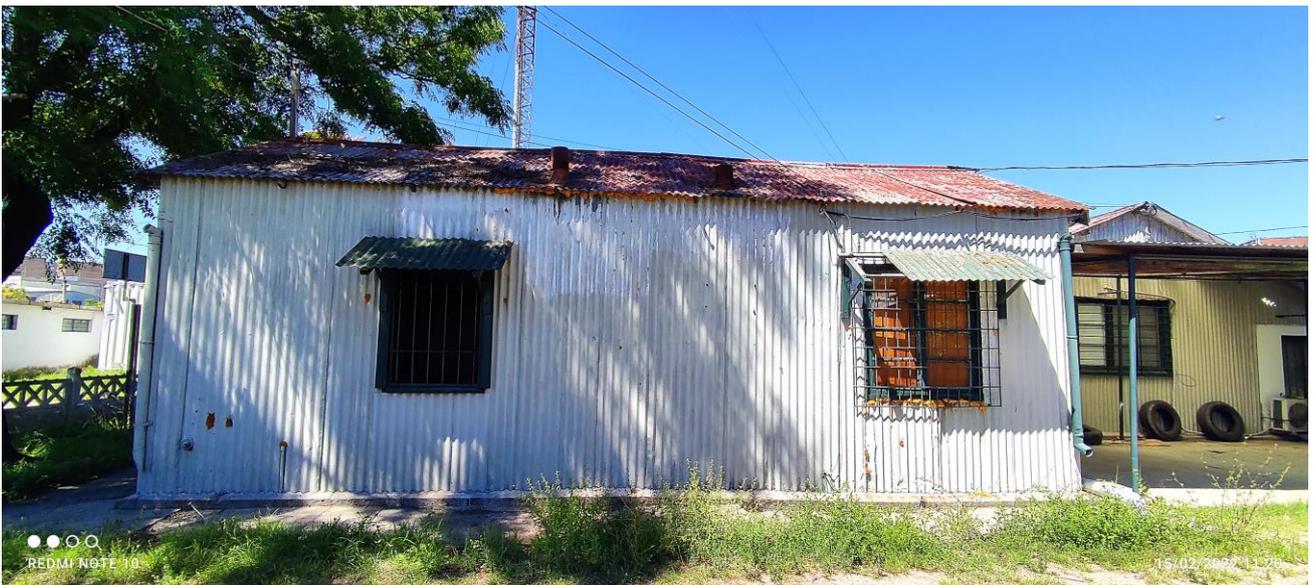
Fachada norte, oficina semitécnica. Faltante alero de chapa sobre ventana y dos chimeneas inutilizadas.

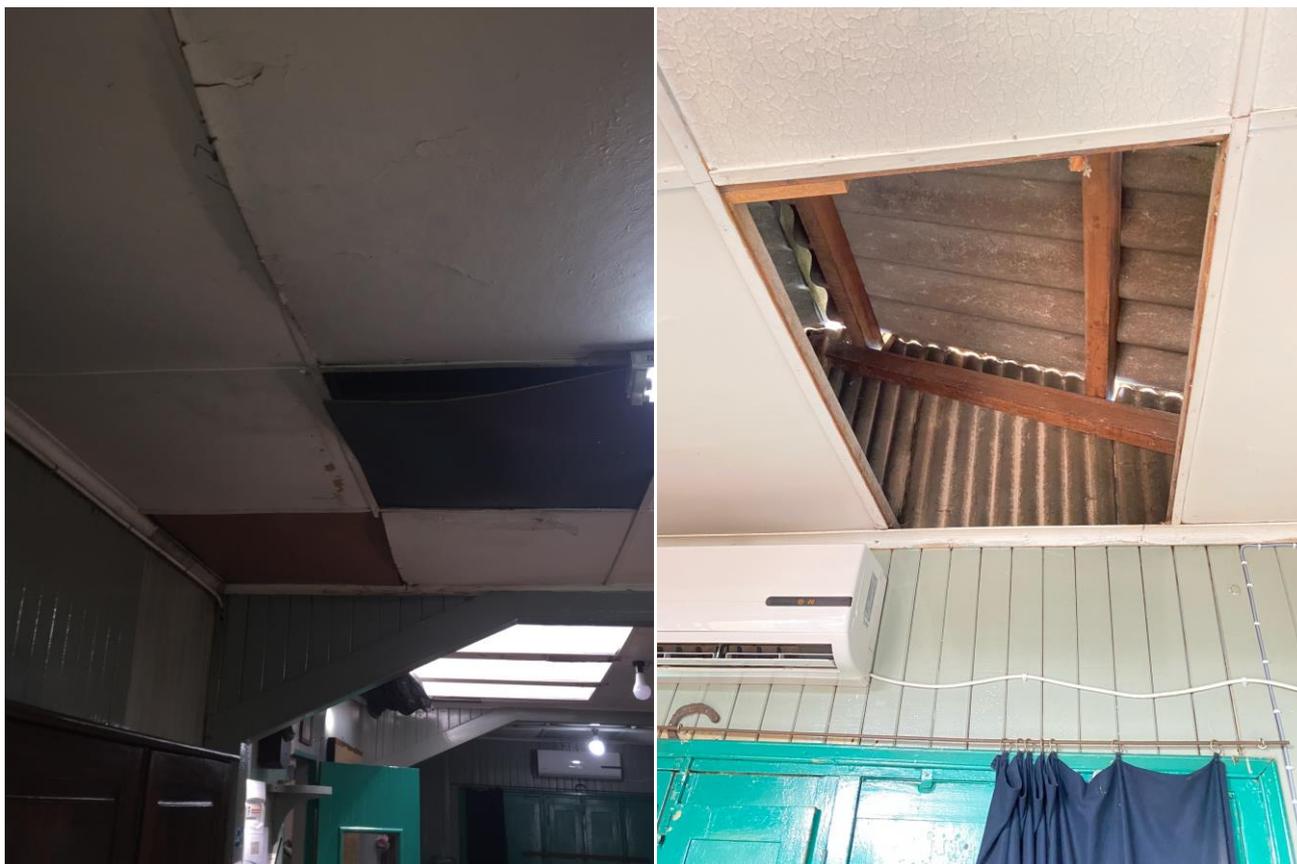
Oficina Administrativa. Sectores de cielorraso en mal estado.

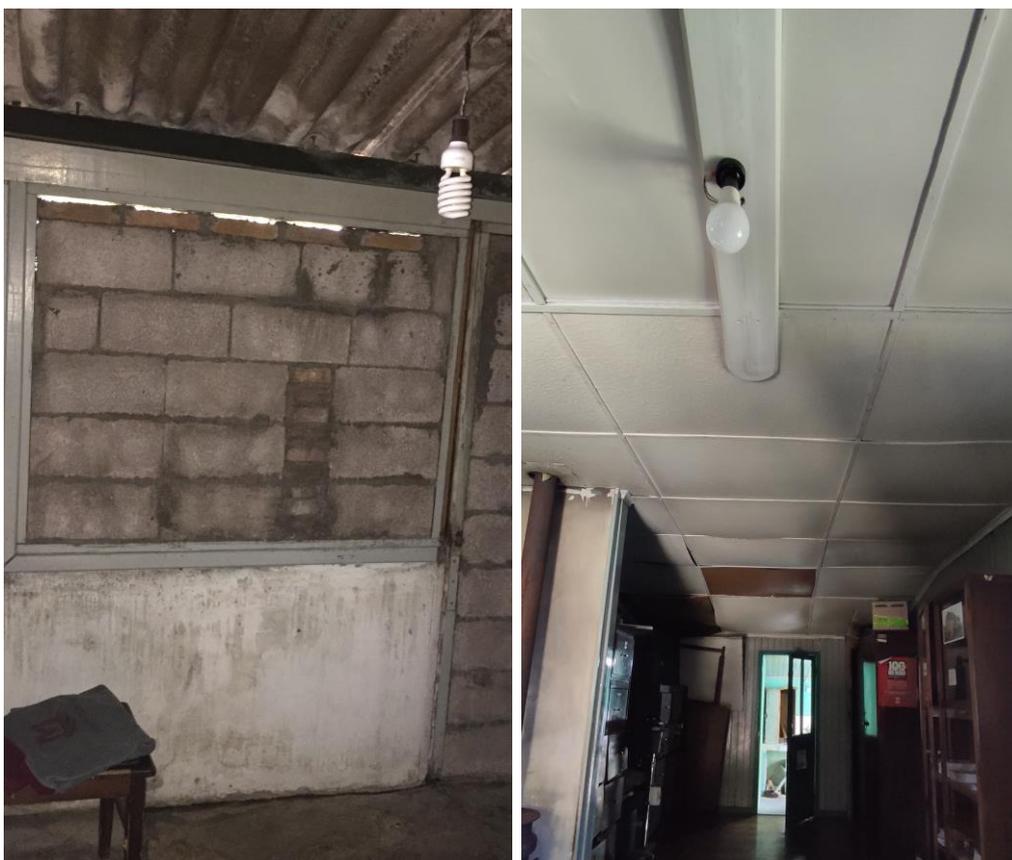
Cerramiento de abertura en mampuesto de bloque de hormigón con problema en las juntas y estado de cielorraso en circulación hacia cocina – comedor/pieza descanso.

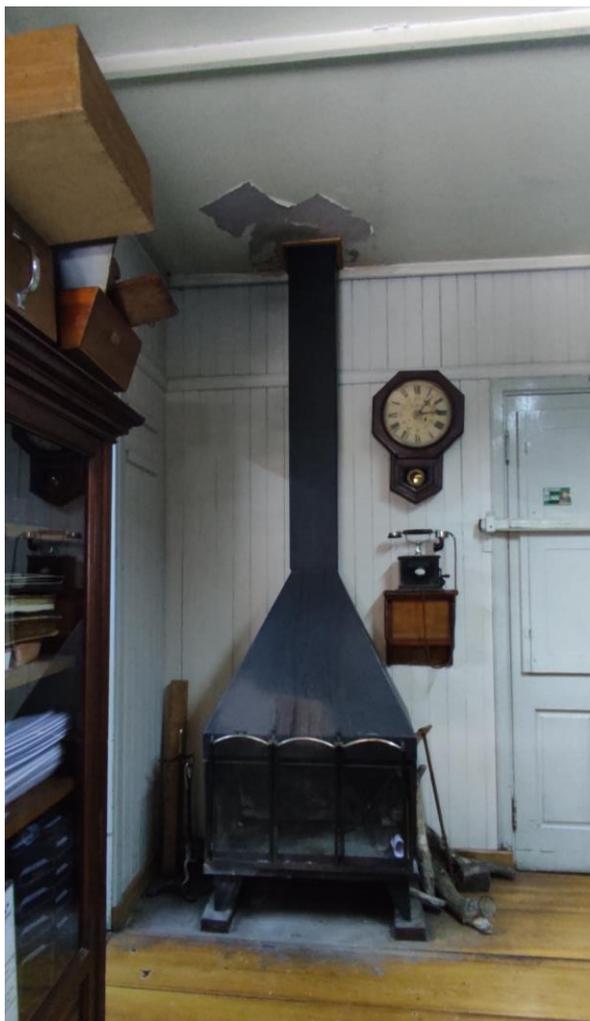
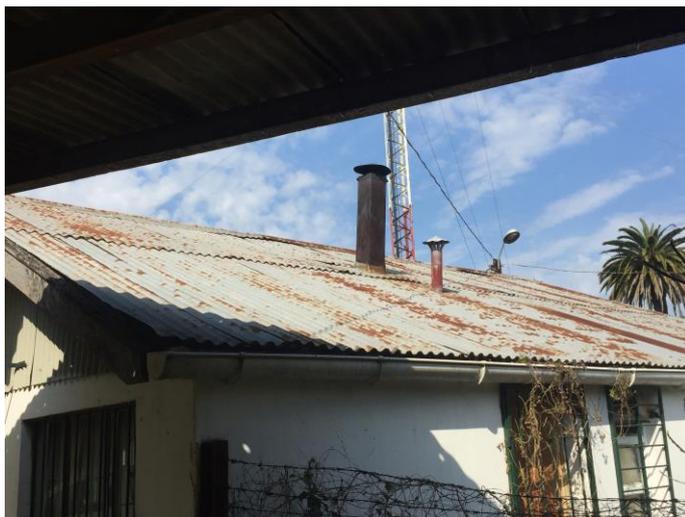
Estufa en oficina gerencial a reparar la salida del caño por filtraciones de agua de lluvia.

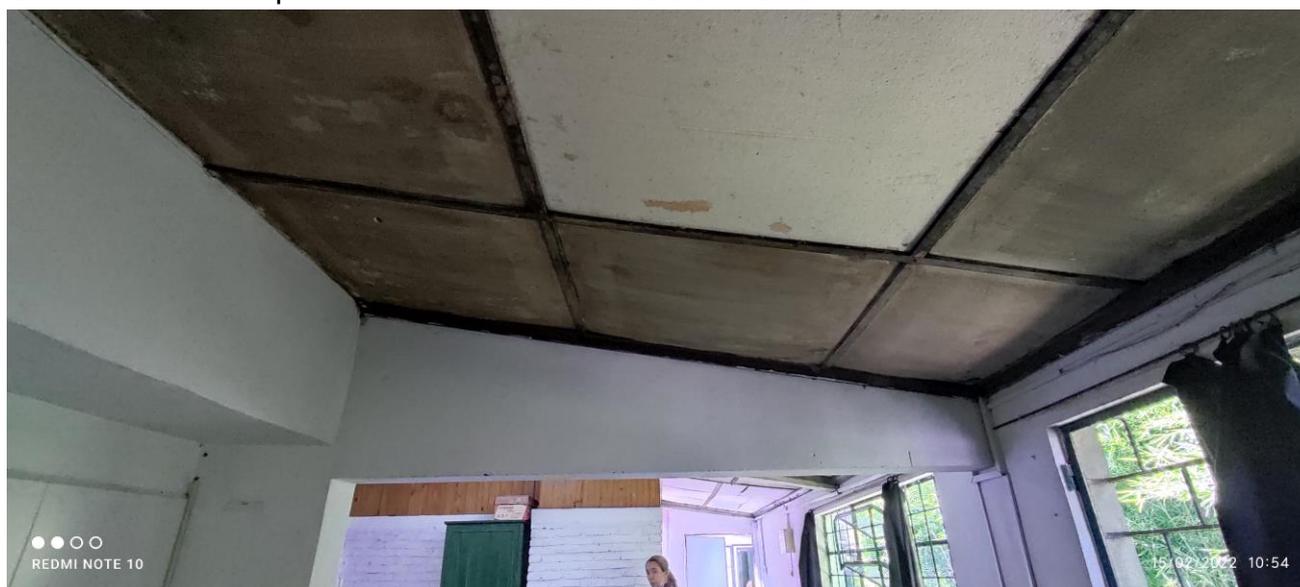
Cocina – comedor/pieza descanso. Estado de cielorraso.
